THÔNG BÁO MỜI CHÀO GIÁ

(V/v Mời chào giá linh kiện sửa chữa thay thế thiết bị Olympus)

BÁO CÁO GIÁM ĐỊNH KỸ THUẬT TECHNICAL REPORT

BỆNH VIỆN/Name of user: **Bệnh Viện Bình Dân / BINH DAN HOSPITAL**

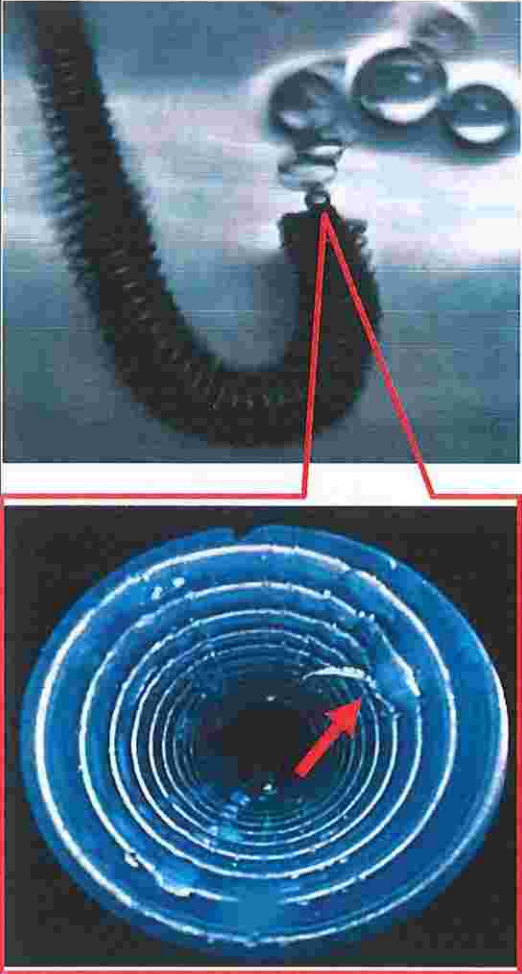
Kênh sinh thiết <i>Biopsy channel</i>	Kênh sinh thiết bị bong tróc và rò rỉ <i>The biopsy channel has peeled off and leaked</i>

- *Replace new spare parts as detail quotation attached. We warrant for replaced parts only.*

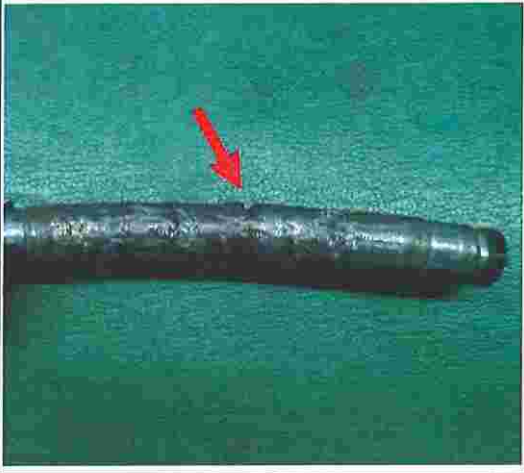
Bộ phận uốn cong <i>Bending section</i>	Bộ phận uốn cong bị biến dạng <i>The bending section was deformed</i>

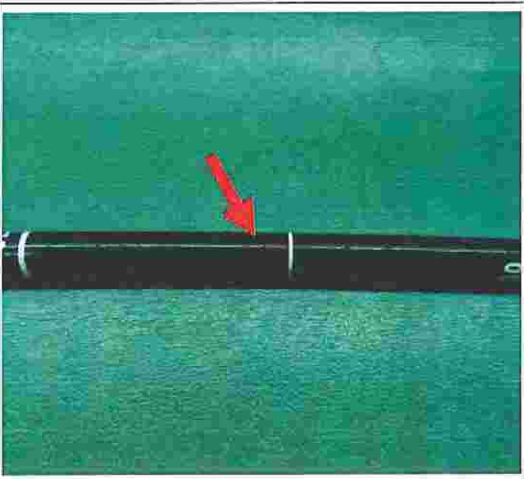
Thân ống soi <i>Connecting tube</i>	Thân ống soi bị mòn <i>The connecting tube was worn out</i>

- *The damages due to worn and tear during use*

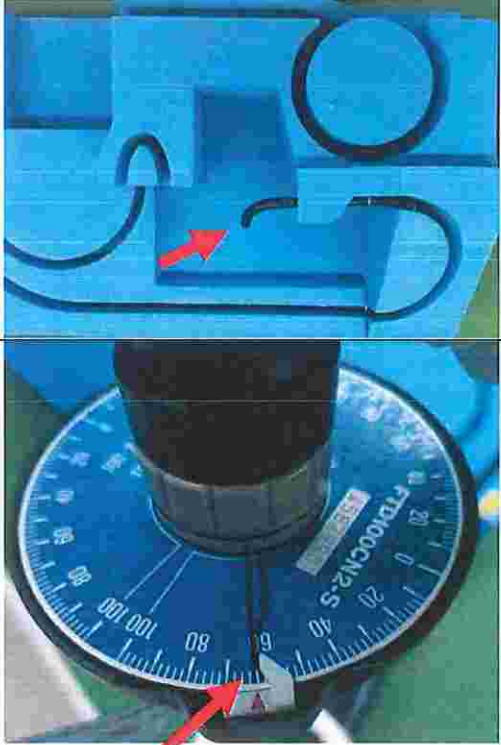
Bộ phận uốn cong <i>Bending section</i>	Bộ phận uốn cong hướng lên quá nặng (62 cNm) khi đặt thân ống soi vào mẫu chuẩn (Tiêu chuẩn là <59 cNm) <i>The bending section of up direction is too heavy (62 cNm) when the connecting tube is set in standard form (Standard angle is <59 cNm)</i>

<ul style="list-style-type: none">● NGUYÊN NHÂN HƯ HỎNG/REASON OF DAMAGES<ul style="list-style-type: none">- Các hư hỏng do hao mòn trong quá trình sử dụng <i>MS</i>- <i>The damages due to worn and tear during use</i>
<ul style="list-style-type: none">● GIẢI PHÁP/SOLUTIONS<ul style="list-style-type: none">- Thay thế mới toàn bộ linh kiện theo báo giá chi tiết đính kèm. Chúng tôi chỉ bảo hành cho các linh kiện thay thế này.- <i>Replace new spare parts as detail quotation attached. We warrant for replaced parts only.</i>
<ul style="list-style-type: none">● HÀNH ĐỘNG NGĂN NGỪA/RECOMMENDED ACTION TO PREVENT THESE PROBLEMS<ul style="list-style-type: none">- Sử dụng, bảo quản và vệ sinh thiết bị theo đúng hướng dẫn của Olympus.- <i>Use, maintain and reprocess the equipment following Olympus's instructions.</i>

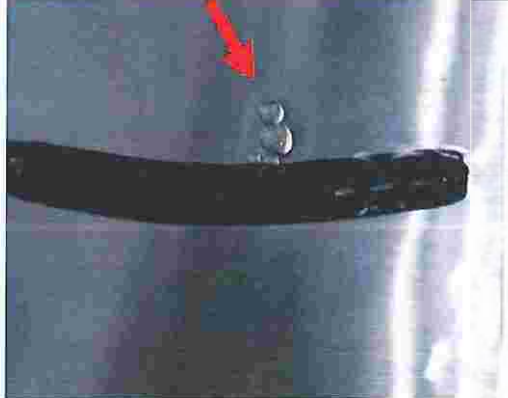
<p>Cao su di động <i>The A rubber</i></p>	<p>Cao su di động bị rò rỉ <i>The A rubber was leaked</i></p>

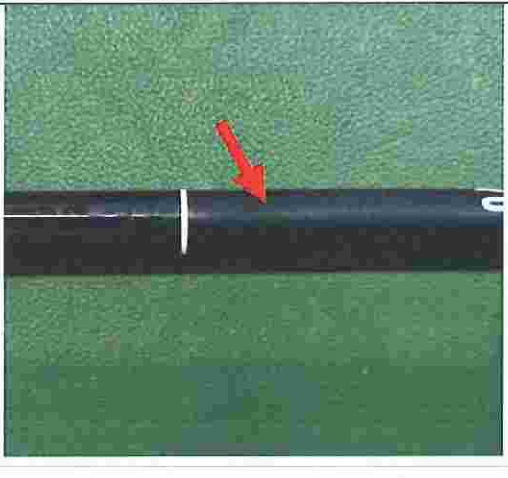
<p>Thân ống soi <i>Connecting tube</i></p>	<p>Thân ống soi bị mòn <i>The connecting tube was worn out</i></p>

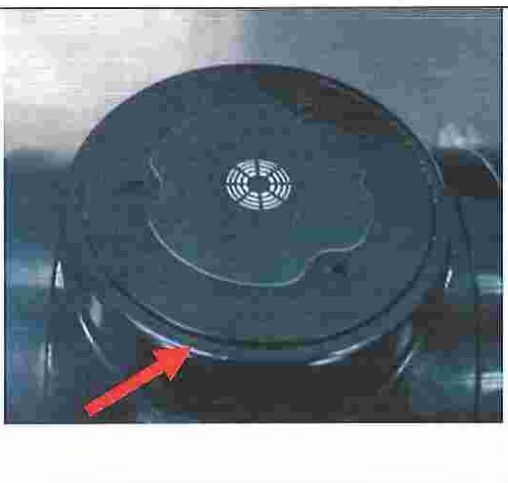
<p>Nắp che bộ phận kết nối ống soi <i>Mount case</i></p>	<p>Nắp che bộ phận kết nối ống soi bị hở <i>Mount case was opened</i></p>

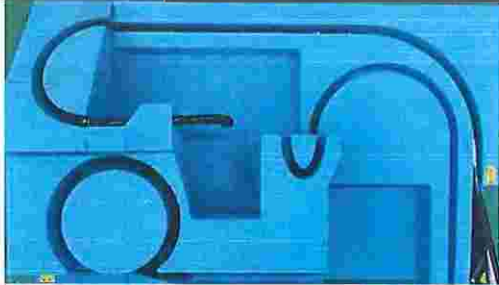
Bộ phận uốn cong <i>Bending section</i>	Bộ phận uốn cong hướng lên quá nặng (62 cNm) khi đặt thân ống soi vào mẫu chuẩn (Tiêu chuẩn là <59 cNm) <i>The bending section of up direction is too heavy (62 cNm) when the connecting tube is set in standard form (Standard angle is <59 cNm)</i>

- Thay thế mới toàn bộ linh kiện theo báo giá chi tiết đính kèm. Chúng tôi chỉ bảo hành cho các linh kiện thay thế này.
Replace new spare parts as detail quotation attached. We warrant for replaced parts only.

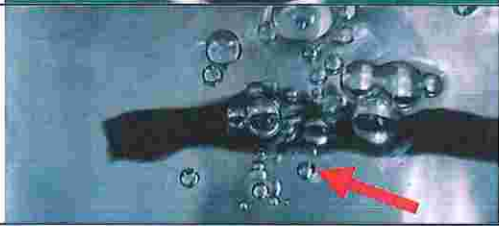
Cao su di động <i>A-rubber</i>	Cao su di động bị thủng và rò rỉ <i>A-rubber was cut and leaked</i>

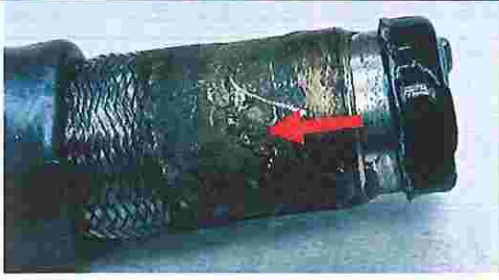
Bộ phận uốn cong <i>Bending section</i>	Bộ phận uốn cong bị rỉ sét <i>Bending section has corrosion</i>

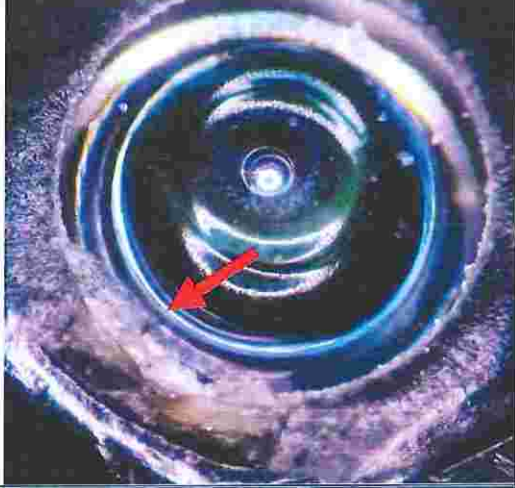
<p>Thấu kính dẫn sáng <i>LG lens</i></p>	<p>Thấu kính dẫn sáng bị mẻ <i>LG lens has a chip</i></p>

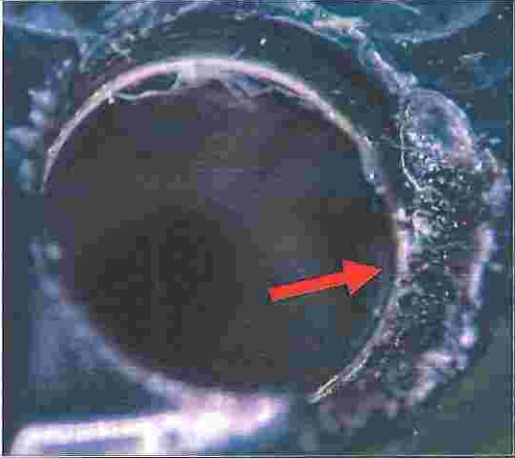
<p>Nắp che đầu ống soi <i>C-cover</i></p>	<p>Nắp che đầu ống soi bị mẻ <i>C-cover has broken</i></p>

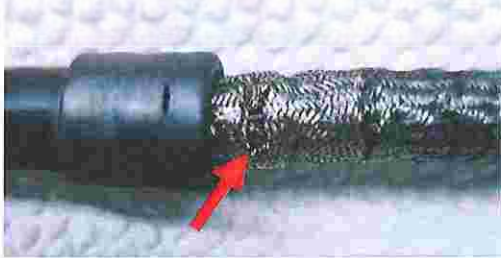
HIỆN TƯỢNG <i>Phenomenon</i>	TÊN PHỤ TÙNG <i>Name of parts</i>	HƯ HỎNG <i>Contents of damage</i>
	Cao su di động <i>A-rubber</i>	Cao su di động bị rò rỉ <i>The A-rubber is leakage</i>
	Bộ phận uốn cong <i>Bending tube</i>	Bộ phận uốn cong bị chất lỏng ngấm vào và rỉ sét <i>The bending tube has fluid invasion and corrosion</i>

<p>Bộ phận uốn cong <i>Bending tube</i></p>	<p>Bộ phận uốn cong bị dập <i>The bending tube has dent</i></p>

<p>● NGUYÊN NHÂN HƯ HỎNG/<i>REASON OF DAMAGES</i></p> <p>- Các hư hỏng do hao mòn trong quá trình sử dụng <i>- Damages due to wear and tear during use</i></p>
<p>● GIẢI PHÁP/<i>SOLUTIONS</i></p> <p>- Thay thế linh kiện như báo giá chuẩn đính kèm. Chúng tôi chỉ bảo hành cho các linh kiện thay thế này. <i>- Replace new parts as standard quotation attached. We just warrant replaced parts only</i></p>
<p>● HÀNH ĐỘNG NGĂN NGỪA/<i>RECOMMENDED ACTION TO PREVENT THESE PROBLEMS</i></p> <p>- Sử dụng, bảo quản và vệ sinh thiết bị theo đúng hướng dẫn của Olympus <i>- Use, maintain and reprocess the equipment following Olympus's instructions</i></p>

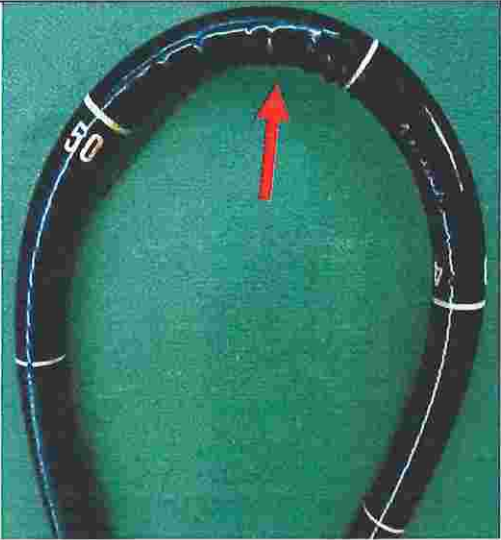
<p>Dây cáp điều khiển <i>Angle wire</i></p>	<p>Vỏ dây cáp điều khiển hướng trái và phải bị tuột <i>The coil pipe of left and right direction was snapped</i></p>

<p>Thân ống soi <i>Connecting tube</i></p>	<p>Thân ống soi bị nhăn và mòn <i>The connecting tube was wrinkled and worn out</i></p>

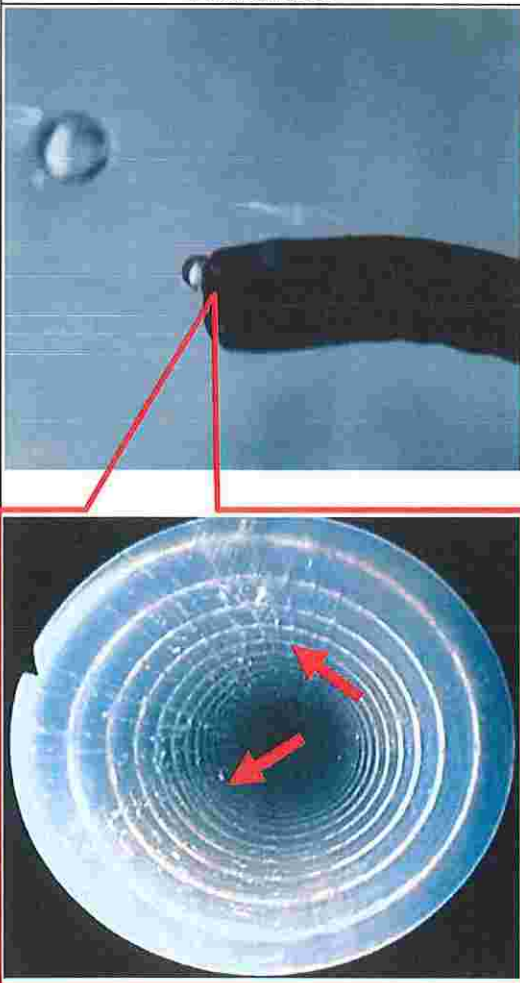
Kênh sinh thiết <i>Biopsy channel</i>	Kênh sinh thiết bị bong tróc và rò rỉ <i>The biopsy channel has peeled off and leaked</i>

<p>● NGUYÊN NHÂN HƯ HỎNG/<i>REASON OF DAMAGES</i></p> <ul style="list-style-type: none"> - Kênh sinh thiết bị bong tróc và rò rỉ có khả năng do sử dụng dụng cụ ET không ở trong điều kiện tốt và/hoặc sơ xuất trong quá trình sử dụng - <i>The biopsy channel is peeled off and leaked: It is possible because of using ET accessories in not good conditions and/or user mishandling</i> - Bộ phận uốn cong bị gỉ sét, vỏ dây cáp điều khiển hướng lên bị tuột: có thể do chất lỏng ngấm vào ống soi qua vị trí rò rỉ gây hư hại - <i>The bending section is rusty, the up direction coil pipe is snapped: It's possible because the fluid soaked into via leakage position make damage</i> - Các hư hỏng khác do hao mòn trong quá trình sử dụng - <i>Other damages due to worn and tear during use</i>
<p>● GIẢI PHÁP/<i>SOLUTIONS</i></p> <ul style="list-style-type: none"> - Thay thế mới toàn bộ linh kiện theo báo giá chi tiết đính kèm. Chúng tôi chỉ bảo hành cho các linh kiện thay thế này - <i>Replace new spare parts as detail quotation attached. We warrant for replaced parts only</i>

<p>● HÀNH ĐỘNG NGĂN NGỪA/<i>RECOMMENDED ACTION TO PREVENT THESE PROBLEMS</i></p> <ul style="list-style-type: none"> - Sử dụng, bảo quản và vệ sinh thiết bị theo đúng hướng dẫn của Olympus - <i>Use, maintain and reprocess the equipment following Olympus's instructions</i>

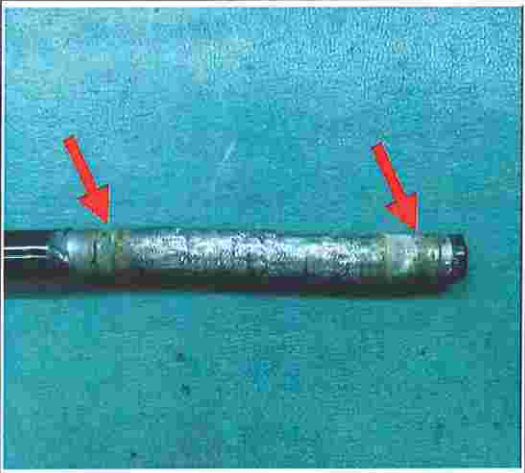
<p>Bộ phận uốn cong <i>Bending section</i></p>	<p>Bộ phận uốn cong bị gỉ sét <i>The bending section is rusty</i></p>

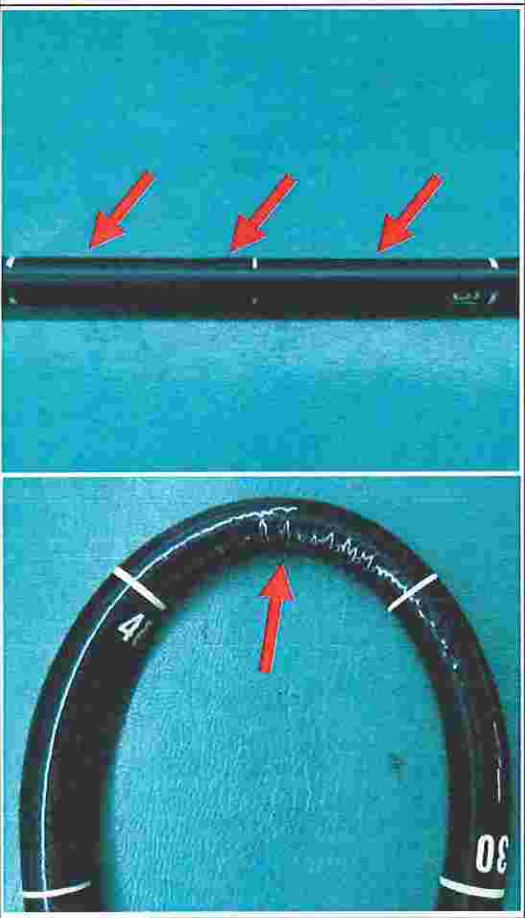
<p>Thân ống soi <i>Connecting tube</i></p>	<p>Thân ống soi bị mòn và nhăn <i>The connecting tube is worn out and wrinkle</i></p>

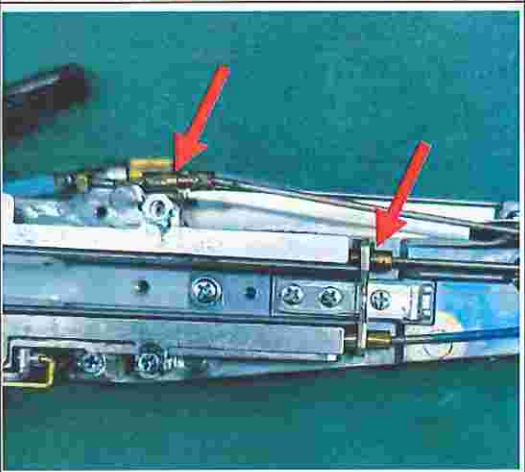
<p>Dây cáp điều khiển <i>Angle wire</i></p>	<p>Vỏ dây cáp điều khiển hướng lên bị tuột <i>The up direction coil pipe is snapped</i></p>

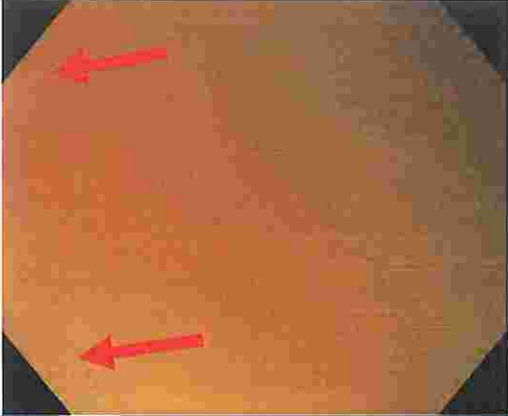
Hình ảnh <i>Image</i>	Hình ảnh bị ố <i>The Image has stains</i>

- Hình ảnh bị ố và bộ phận uốn cong bị gỉ sét do chất lỏng ngấm vào
- *The Image has stains and the Bending section is rusted because of fluid invasion.*
- Các hư hỏng khác do hao mòn trong quá trình sử dụng.
- *The other damages due to wear and tear during use.*

- Thay thế linh kiện như báo giá chuẩn đính kèm. Chúng tôi chỉ bảo hành cho các linh kiện thay thế này.
- *Replace new parts as standard quotation attached. We just warrant replaced parts only.*

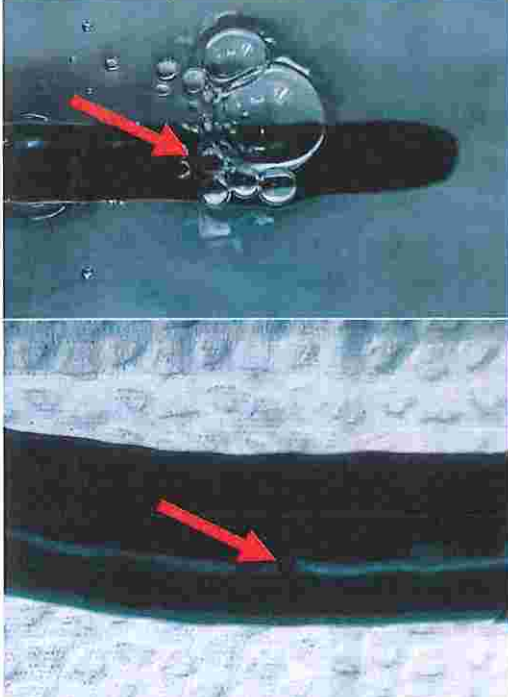
Cao su di động <i>A-rubber</i>	Cao su di động bị rách và rò rỉ <i>The A-rubber is torn and leaked</i>

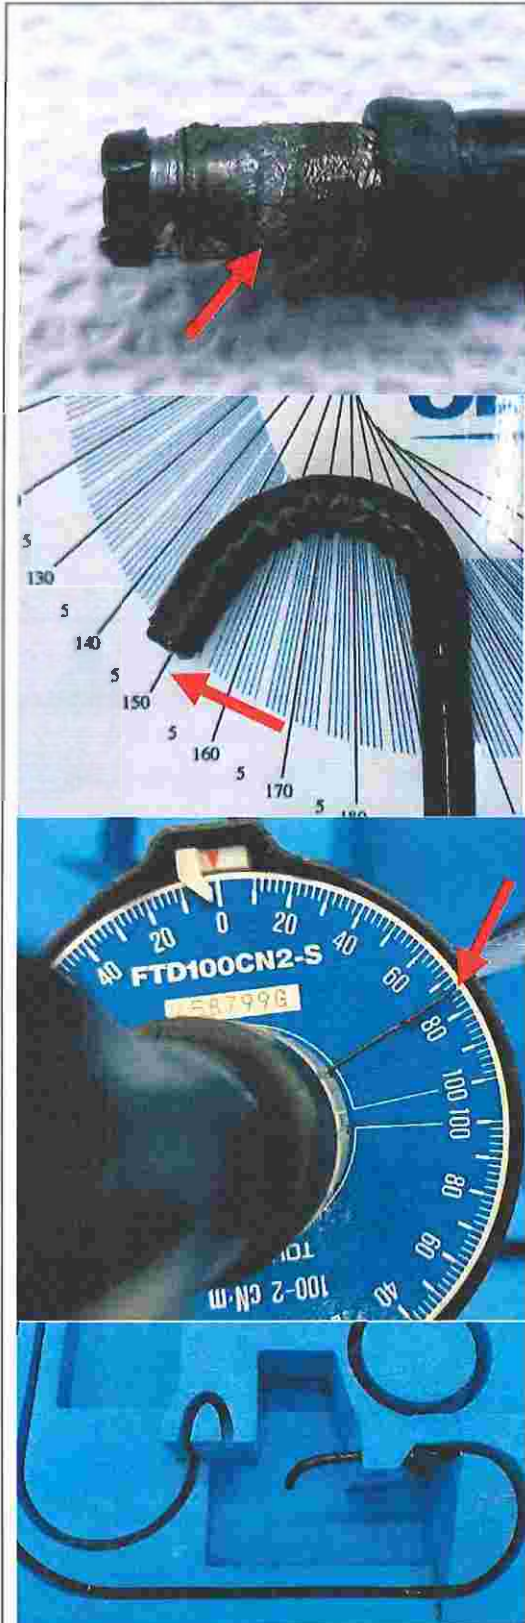
Bộ phận uốn cong
Bending section

Bộ phận uốn cong bị gỉ sét
The Bending section is rusted

Bộ phận uốn cong hướng lên không đủ (150°)
(Tiêu chuẩn là $210^\circ +5/-15$) và quá nặng
(74 cNm) khi đặt thân ống soi vào mẫu chuẩn
(Tiêu chuẩn là <59 cNm)
*The Bending section of the Up direction is
not enough (150°)
(Standard angle is $210^\circ +5/-15$) and
too heavy (74 cNm) when the connecting tube
is set in standard form
(Standard angle is <59 cNm)*

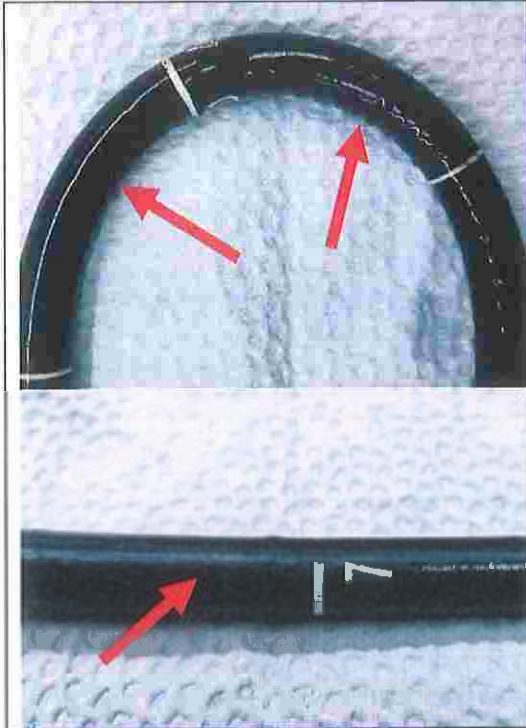
Thân ống soi
Connecting tube

Thân ống soi bị nhăn tại nhiều vị trí
The Connecting tube is wrinkled at many positions

Thân ống soi bị mòn
The Connecting tube is worn out.

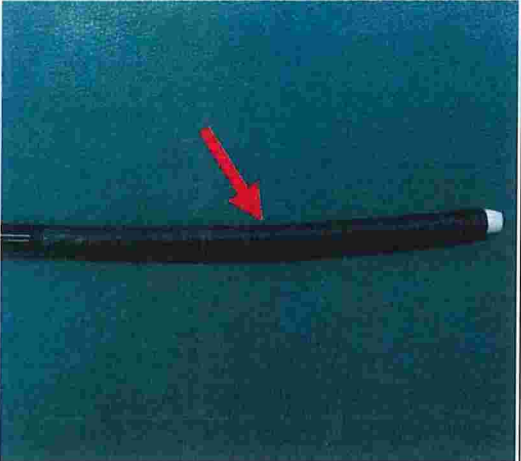
Cao su di động <i>A-rubber</i>	Cao su di động bị lão hóa <i>The A-rubber was aged</i>

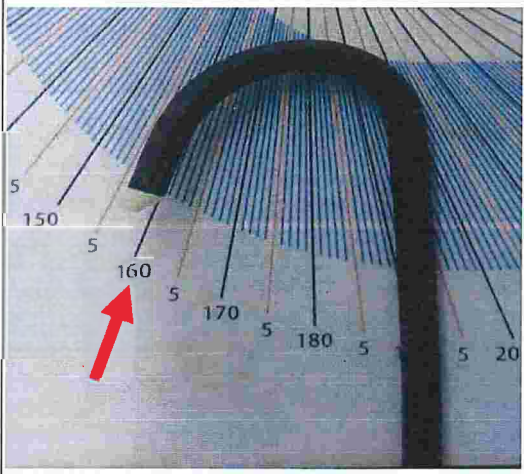
<p>Bộ phận uốn cong <i>Bending section</i></p>	<p>Cáp điều khiển bộ phận uốn cong bị giãn Góc uốn cong hướng lên không đủ (160°) (Tiêu chuẩn là $210^{\circ} +5/-10$) <i>Play of bending angle control is too much</i> <i>Up direction of bending angle is not enough (160°)</i> (<i>Standard angle is $210^{\circ} +5/-10$</i>)</p>

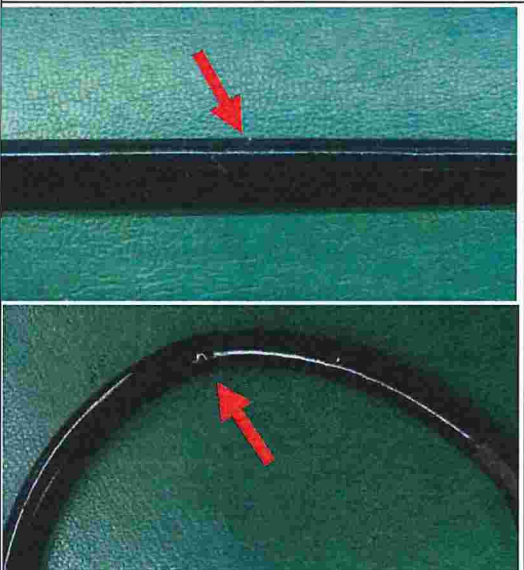
<p>Thân ống soi <i>Connecting tube</i></p>	<p>Thân ống soi bị bong tróc và nhăn <i>The connecting tube was peeled off and wrinkled</i></p>

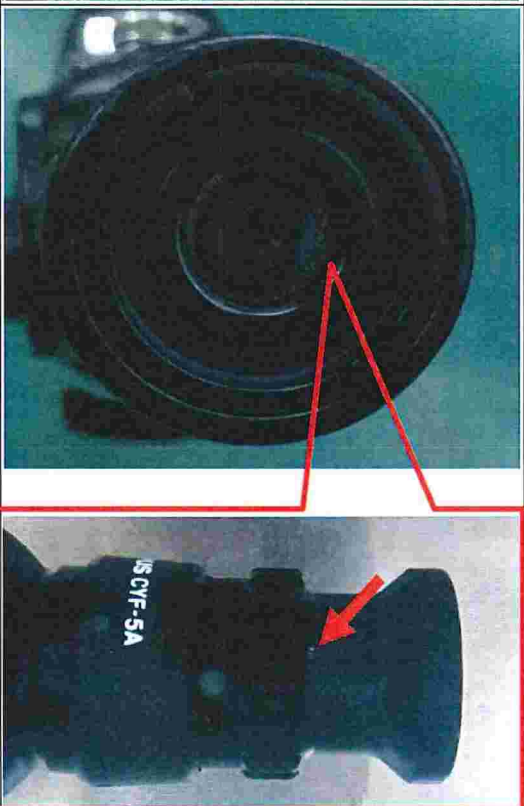
<p>Thị kính <i>Eye piece unit</i></p>	<p>Thị kính bị rò rỉ và ngấm chất lỏng <i>The eye piece unit was leaked and fluid invasion</i></p>

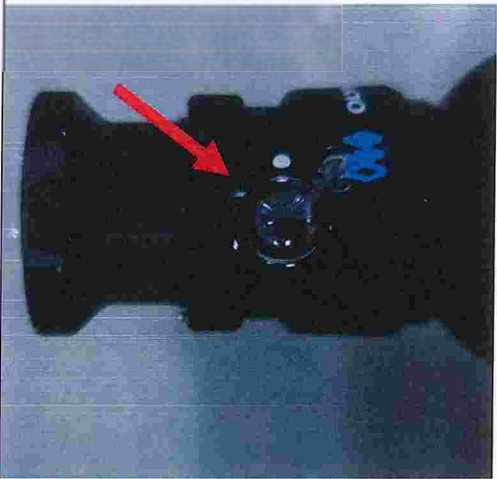
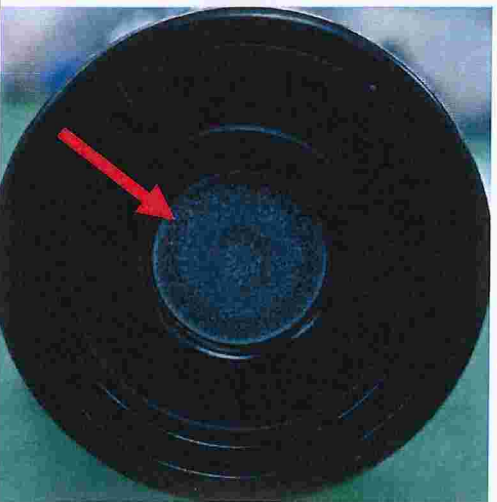
Thị kính <i>Eye piece</i>	Thị kính bị rò rỉ và ngấm chất lỏng <i>The eyepiece unit was leaked and fluid invasion</i>

<p>● NGUYÊN NHÂN HƯ HỎNG/<i>REASON OF DAMAGES</i></p> <p>- Các hư hỏng do hao mòn trong quá trình sử dụng <i>- The damages due to wear and tear</i></p>
<p>● GIẢI PHÁP/<i>SOLUTIONS</i></p> <p>- Thay thế mới toàn bộ linh kiện theo báo giá chi tiết đính kèm. Chúng tôi chỉ bảo hành cho các linh kiện thay thế này. <i>- Replace new spare parts as detail quotation attached We warrant for replaced parts only.</i></p>
<p>● HÀNH ĐỘNG NGĂN NGỪA/<i>RECOMMENDEDACTIONTOPREVENTTHESEPROBLEMS</i></p> <p>- Sử dụng, bảo quản và vệ sinh thiết bị theo đúng hướng dẫn của Olympus. <i>- Use, maintain and reprocess the equipment following Olympus's instructions.</i></p>

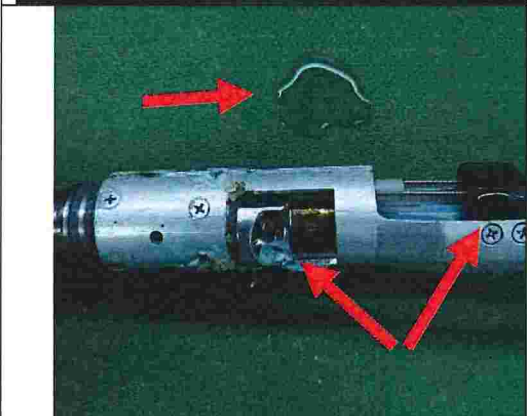
<p>Bộ phận điều khiển <i>Control unit</i></p>	<p>Bộ phận điều khiển bị nước vào và gỉ sét <i>Control unit has water drops and rusty</i></p>

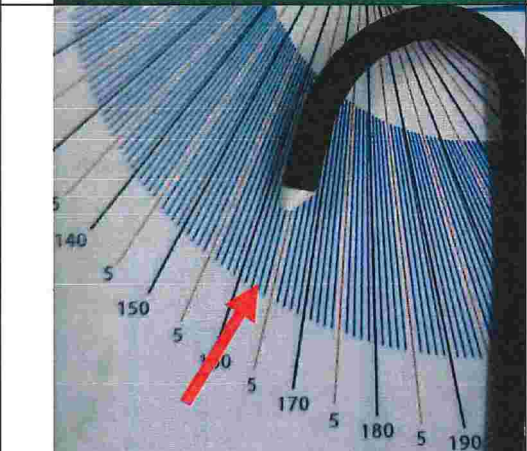
<p>Bộ phận uốn cong <i>Bending tube unit</i></p>	<p>Bộ phận uốn cong quá nặng, góc uốn cong hướng lên không đủ (165°) (Tiêu chuẩn là 210°+5/-10) <i>Bending tube unit was too heavy, the bending angle of up direction is not enough(165°)</i> (Standard angle is 210°+5/-)10)</p>

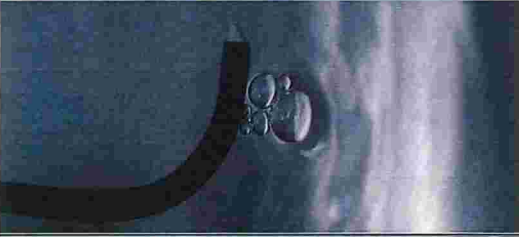
Cao su di động <i>A-rubber</i>	Cao su di động bị rò rỉ <i>A-rubber has a leakage</i>

<ul style="list-style-type: none"> ● NGUYÊN NHÂN HƯ HỎNG/REASON OF DAMAGES <ul style="list-style-type: none"> - Các hư hỏng trên do hao mòn trong quá trình sử dụng - <i>The damages due to worn and tears</i>
<ul style="list-style-type: none"> ● GIẢI PHÁP/SOLUTIONS <ul style="list-style-type: none"> - Thay thế mới toàn bộ linh kiện theo báo giá chi tiết đính kèm. Chúng tôi chỉ bảo hành cho các linh kiện thay thế này. - <i>Replace new spare parts as detail quotation attached. We warrant for replaced parts only.</i>
<ul style="list-style-type: none"> ● HÀNH ĐỘNG NGĂN NGŨA/RECOMMENDED ACTION TO PREVENT THESE PROBLEMS <ul style="list-style-type: none"> - Sử dụng, bảo quản và vệ sinh thiết bị theo đúng hướng dẫn của Olympus. - <i>Use, maintain and reprocess the equipment following Olympus's instructions.</i>

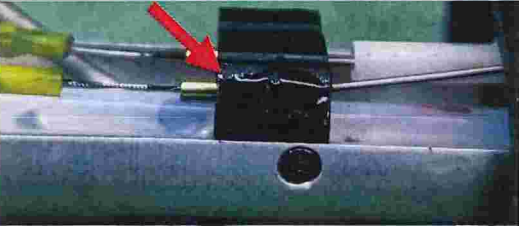
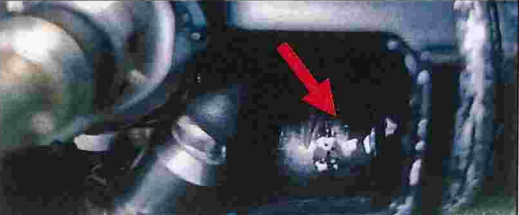
Bộ phận điều khiển và tay cầm <i>Control unit and grip unit</i>	Phát hiện chất lỏng bên trong bộ phận điều khiển và tay cầm <i>Fluid invasion found inside control unit and grip unit</i>

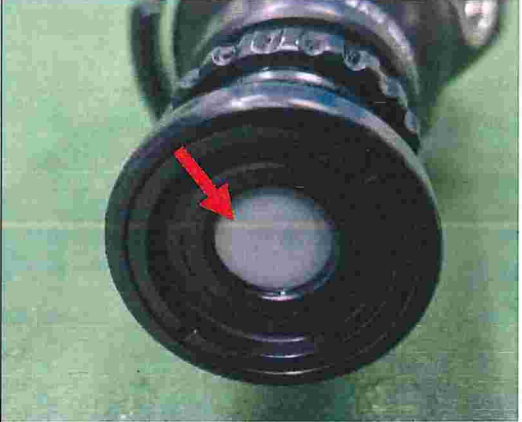
Thị kính <i>Eye piece</i>	Thị kính bị mờ do bị ngấm chất lỏng <i>Fluid invasion inside eye piece</i>

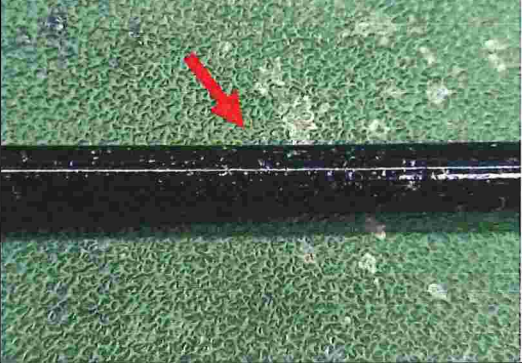
Thân ống soi <i>Connecting tube</i>	Thân ống soi bị mòn <i>The connecting tube has worn</i>

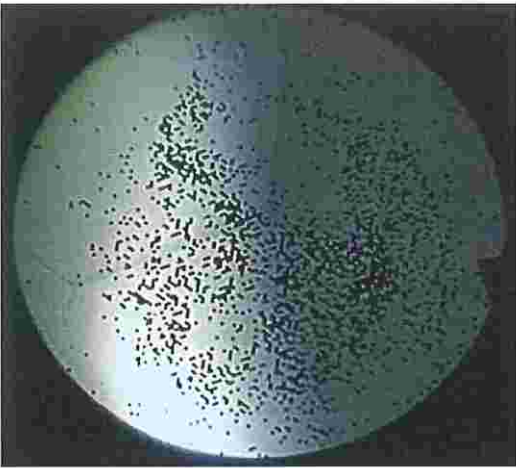
Hình ảnh <i>Image</i>	Hình ảnh có quá nhiều chấm đen (Khoảng 600 chấm) <i>The image has a lot of broken IG (About 600 dots)</i>

<p>● NGUYÊN NHÂN HƯ HỎNG/<i>REASON OF DAMAGES</i></p> <p>- Hư hỏng do hao mòn trong quá trình sử dụng <i>- Damages due to worn and tear during use</i></p>
<p>● GIẢI PHÁP/<i>SOLUTIONS</i></p> <p>- Thay thế mới toàn bộ linh kiện theo báo giá chi tiết đính kèm. Chúng tôi chỉ bảo hành cho các linh kiện thay thế này. <i>- Replace new spare parts as detail quotation attached. We warrant for replaced parts only.</i></p>
<p>● HÀNH ĐỘNG NGĂN NGŨA/<i>RECOMMENDED ACTION TO PREVENT THESE PROBLEMS</i></p> <p>- Sử dụng, bảo quản và vệ sinh thiết bị theo đúng hướng dẫn của Olympus <i>- Use, maintain and reprocess the equipment following Olympus's instructions</i></p>

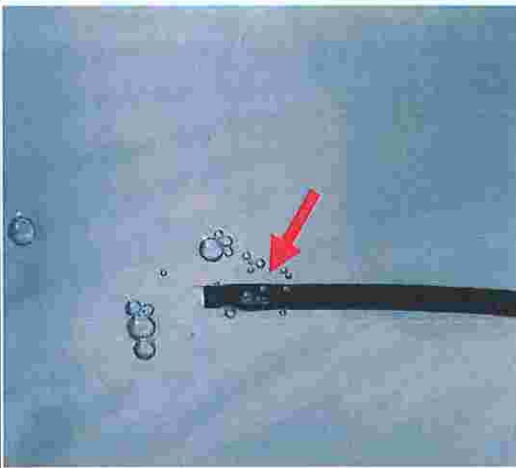
Cao su di động <i>A-rubber</i>	Cao su di động bị rò rỉ <i>The A-rubber is leaked</i>

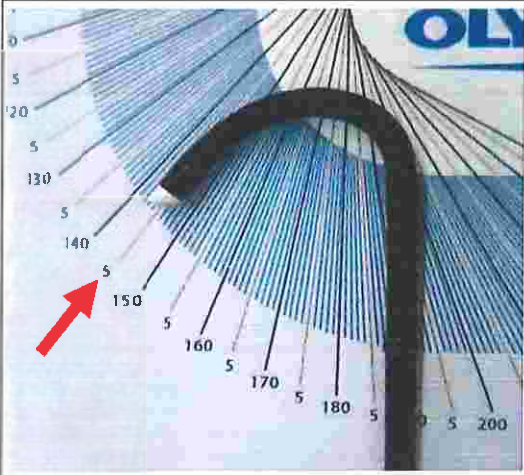
<p>Bộ phận uốn cong <i>Bending section</i></p>	<p>Cáp điều khiển bộ phận uốn cong bị giãn Góc uốn cong hướng lên không đủ (145°) (Tiêu chuẩn là 210° +5/-10) <i>Play of bending angle control is too much Up direction of bending angle is not enough (145°) (Standard angle is 210° +5/-10)</i></p>

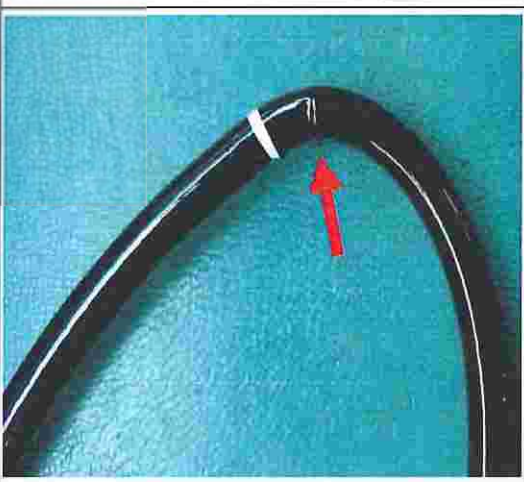
<p>Thân ống soi <i>Connecting tube</i></p>	<p>Thân ống soi bị gập <i>The connecting tube is buckled</i></p>

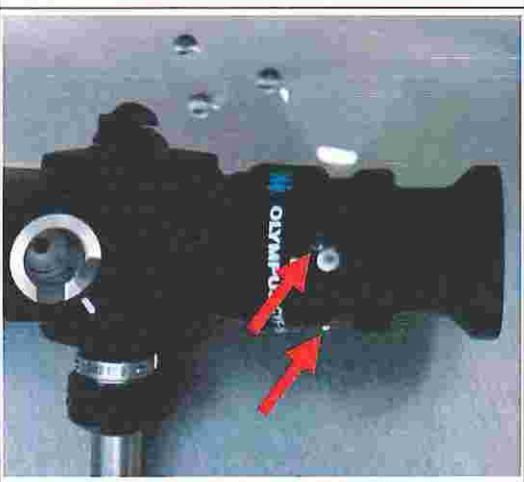
<p>Thị kính <i>Eye piece unit</i></p>	<p>Thị kính bị rò rỉ <i>The eye piece unit is leaked</i></p>

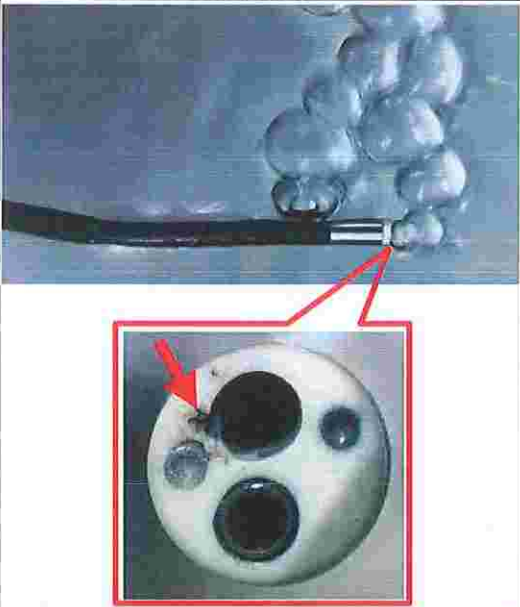
Đầu ống soi <i>Distal end</i>	Đầu ống soi bị biến dạng và rò rỉ <i>The distal end was deformed and leaked</i>

<ul style="list-style-type: none"> ● NGUYÊN NHÂN HỮU HỒNG/REASON OF DAMAGES - Các hư hỏng trên do hao mòn trong quá trình sử dụng. - <i>The damages above due to worn out and tear during use</i>
<ul style="list-style-type: none"> ● GIẢI PHÁP/SOLUTIONS - Thay thế mới toàn bộ linh kiện theo báo giá chi tiết đính kèm. Chúng tôi chỉ bảo hành cho các linh kiện thay thế này. - <i>Replace new spare parts as detail quotation attached. We warrant for replaced parts only.</i>
<ul style="list-style-type: none"> ● HÀNH ĐỘNG NGĂN NGỪA /RECOMMENDED ACTION TO PREVENT THESE PROBLEMS - Sử dụng, bảo quản và vệ sinh thiết bị theo đúng hướng dẫn của Olympus - <i>Use, maintain and reprocess the equipment following Olympus's instructions</i>

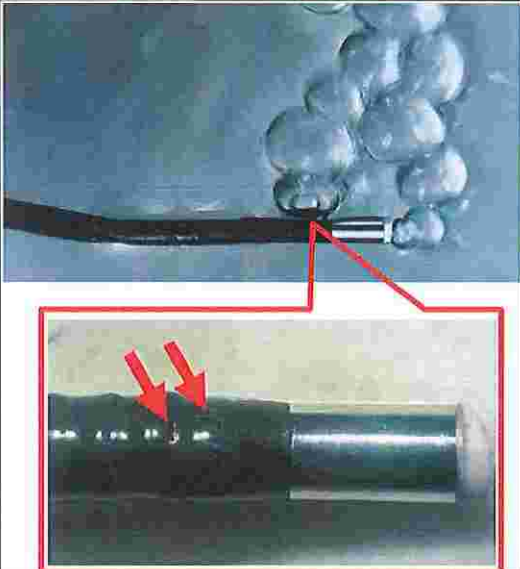
Cao su di động <i>A-rubber</i>	Cao su di động cổ vết cắt và rò rỉ <i>The a-rubber was cut and leaked</i>

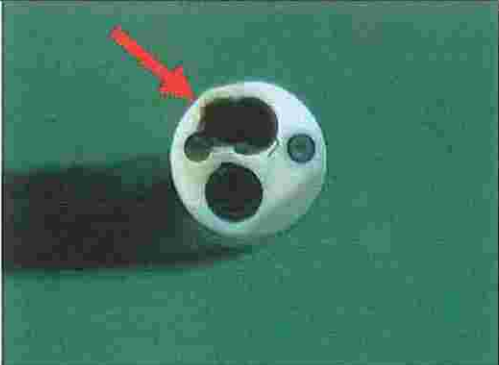
Đầu ống soi <i>Distal end</i>	Đầu ống soi bị cháy <i>The distal end was burn</i>

</p> <p>- <i>The damages due o worn out and tear.</i></p>
<p>● GIẢI PHÁP/SOLUTIONS</p> <p>- Do đầu ống soi bị cháy, kênh sinh thiết bị rò rỉ, bộ phận điều, khiển, công tắc điều khiển bị gỉ sét, bộ phận kết nối ống soi, bộ phận kết nối điện bị gỉ sét nên chúng tôi đề nghị bệnh viện sửa chữa lớn: thay thế mới toàn bộ thân ống soi tích hợp chip thu hình, bộ phận điều khiển, bộ phận kết nối ống soi, bộ phận kết nối điện và các phụ kiện cần thiết kèm theo</p> <p>- <i>Because the distal end was burn, the biopsy channel has leaked, the control unit, the switch unit, scope connector and the video connector was rusty so we recommend hospital for major repair: replace new DIE insertion unit, control unit, scope connector, video connector and necessary spare parts</i></p>
<p>● HÀNH ĐỘNG NGĂN NGỪA /RECOMMENDED ACTION TO PREVENT THESE PROBLEMS</p> <p>- Sử dụng/ bảo quản thiết bị và vệ sinh tiệt trùng theo đúng hướng dẫn của Olympus.</p> <p>- <i>Use/maintain and CDS the equipment following Olympus's instructions.</i></p>

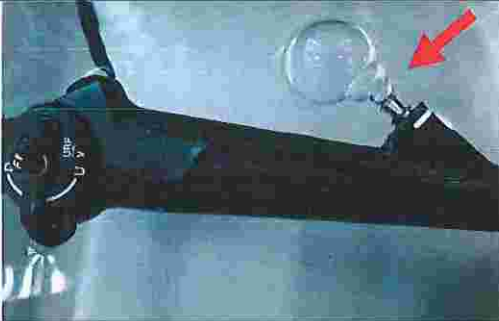
Kênh sinh thiết <i>Biopsy channel</i>	Kênh sinh thiết bị rò rỉ <i>The biopsy channel has leaked</i>

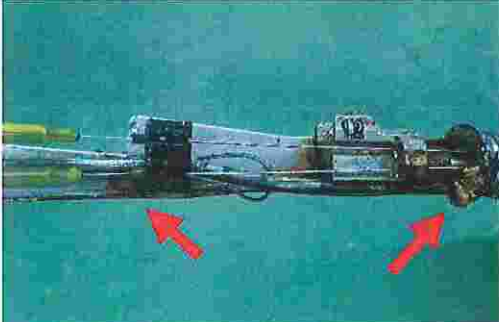
Bộ phận điều khiển <i>Control section</i>	Bộ phận điều khiển bị gỉ sét <i>The control unit was rusty</i>

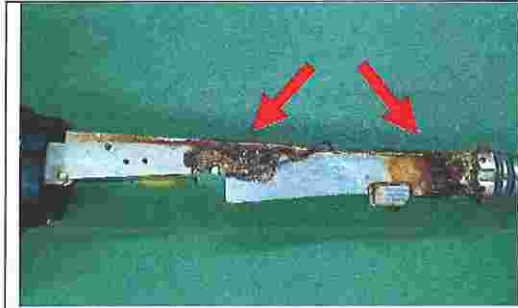
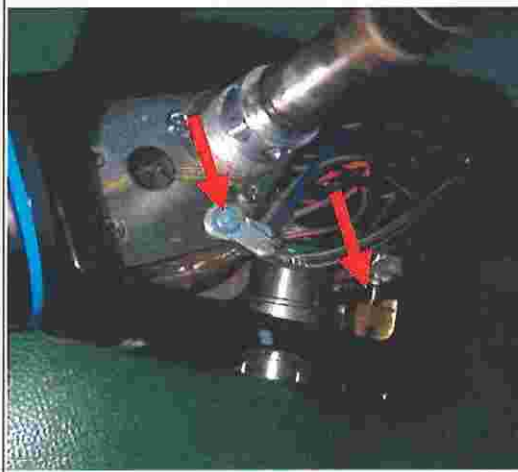
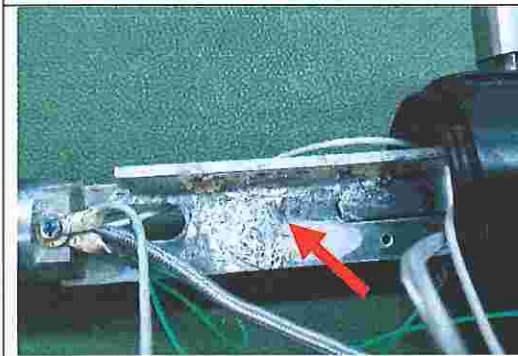
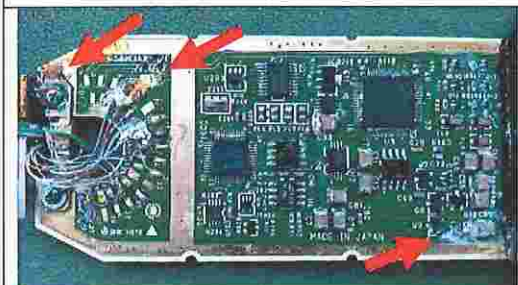
Bộ phận kết nối ống soi
Scope connector

Công tắc điều khiển bị ngấm chất lỏng và gỉ sét
The switch was fluid invasion and rusty

Bộ phận kết nối ống soi bị gỉ sét
The scope connector was rusty

Bộ phận kết nối điện bị gỉ sét
The video connector was rusty

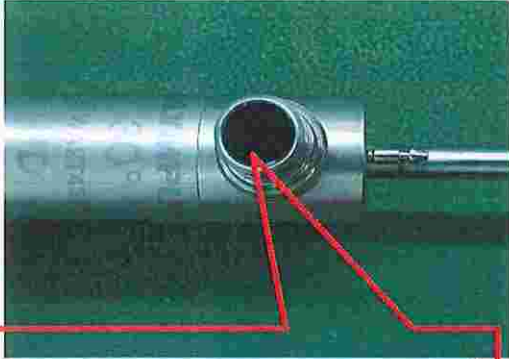
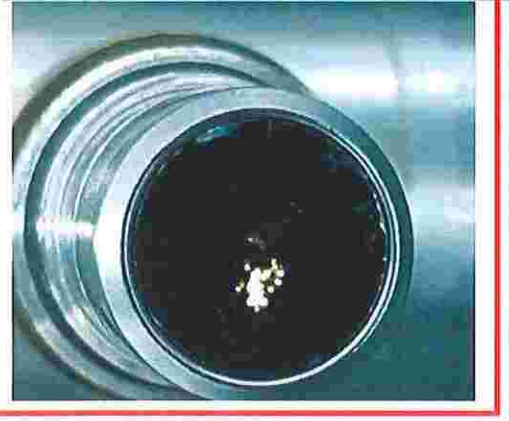
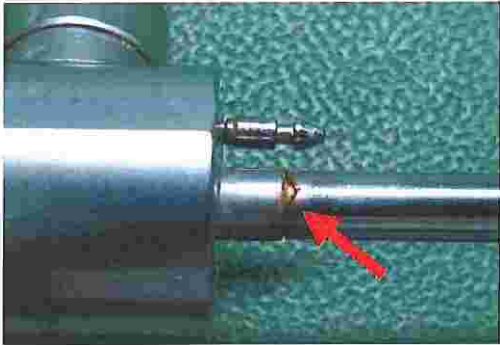
Thân ống soi <i>The outer tube</i>	Thân ống soi bị nứt <i>The outer tube was cracked</i>
---	---------------------------------------	--

<ul style="list-style-type: none"> ● NGUYÊN NHÂN HƯ HỎNG/REASON OF DAMAGES - Các hư hỏng do hao mòn trong quá trình sử dụng. <i>The other damage: due to worn and tear</i>
<ul style="list-style-type: none"> ● GIẢI PHÁP/SOLUTIONS - Thay thế mới toàn bộ linh kiện theo báo giá chi tiết đính kèm. Chúng tôi chỉ bảo hành cho các linh kiện thay thế. <i>- Replace new spare parts as detail quotation attached. We warrant for replaced parts only.</i>
<ul style="list-style-type: none"> ● HÀNH ĐỘNG NGĂN NGỪA /RECOMMENDED ACTION TO PREVENT THESE PROBLEMS - Sử dụng, bảo quản và vệ sinh thiết bị theo đúng hướng dẫn của Olympus. <i>- Use, maintain and reprocess the equipment following Olympus's instructions.</i>

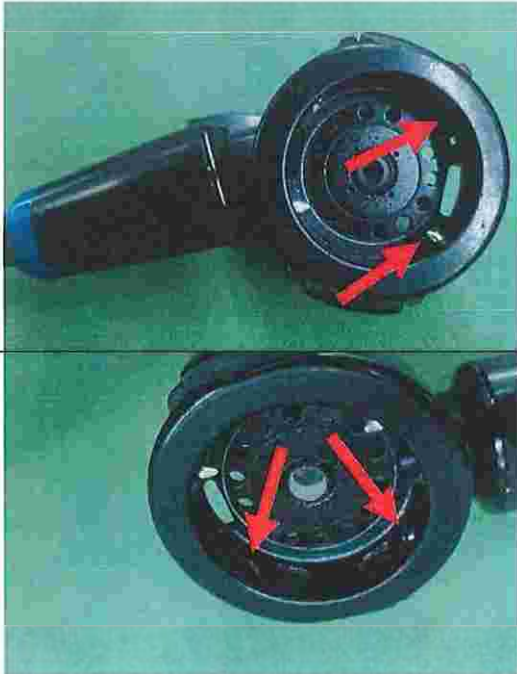
Đầu kết nối ống soi <i>Coupler unit</i>	Ống soi không được giữ chặt do chốt giữ đầu kết nối ống soi bị mất <i>The rigid endoscope cannot be held securely because the stopper pin of the coupler is missing</i>

<p>● NGUYÊN NHÂN HƯ HỎNG/<i>REASON OF DAMAGES</i> Có thể do hao mòn trong quá trình sử dụng <i>It's possible due to worn and tear</i></p>
<p>● GIẢI PHÁP/<i>SOLUTIONS</i> -Thay thế mới toàn bộ linh kiện theo báo giá chi tiết đính kèm. Chúng tôi chỉ bảo hành cho các linh kiện thay thế này. <i>Replace new spare parts as detail quotation attached. We warrant for replaced parts only.</i></p>
<p>● HÀNH ĐỘNG NGĂN NGỪA/<i>RECOMMENDED ACTION TO PREVENT THESE PROBLEMS</i> Sử dụng/ bảo quản thiết bị theo đúng hướng dẫn của Olympus. <i>Use/maintain the equipment following Olympus's instructions.</i></p>

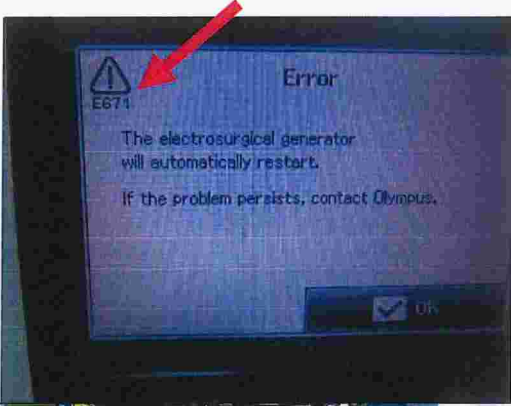
Bộ tạo dao động <i>Generator board</i>	Máy báo lỗi E671 do bộ tạo dao động bị hỏng <i>The error E671 occurs due to the generator has defective</i>

● NGUYÊN NHÂN HƯ HỎNG/REASON OF DAMAGES
- Hư hỏng do hao mòn trong quá trình sử dụng
The generator has defective: it's possible due to worn and tear

● HÀNH ĐỘNG NGĂN NGỪA/RECOMMENDED ACTION TO PREVENT THESE PROBLEMS
Sử dụng/ bảo quản thiết bị theo đúng hướng dẫn của Olympus.
Use/maintain the equipment following Olympus's instructions.

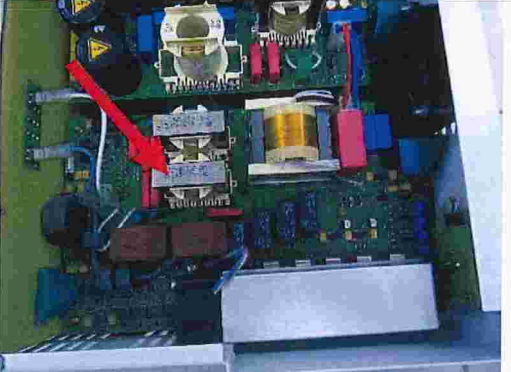
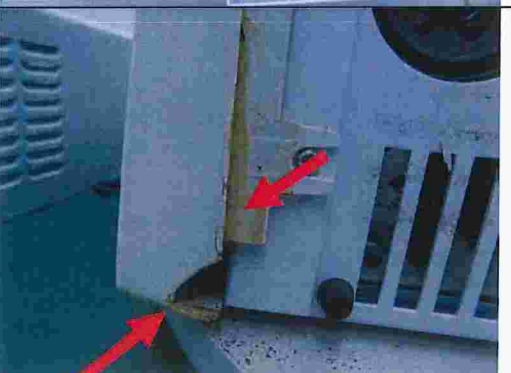
Mặt điều khiển <i>Front panel</i>	Mặt điều khiển bị bể và ố <i>The front panel has broken and stained</i>

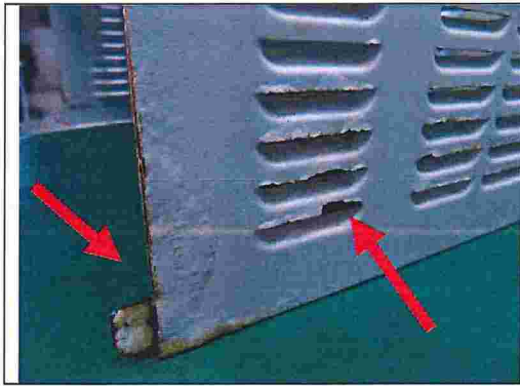
Nắp máy
Top cover

Nắp máy bị gỉ sét
The top cover has rusty

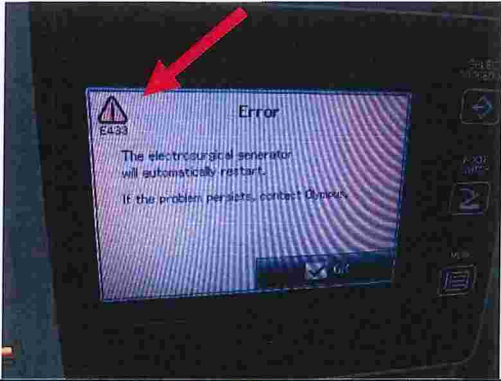
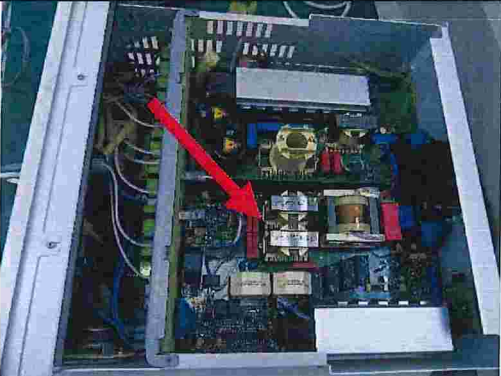
Bộ tạo dao động Generator board	Máy báo lỗi E433 do bộ tạo dao động bị hỏng <i>The error E433 occurs because the generator has defective</i>

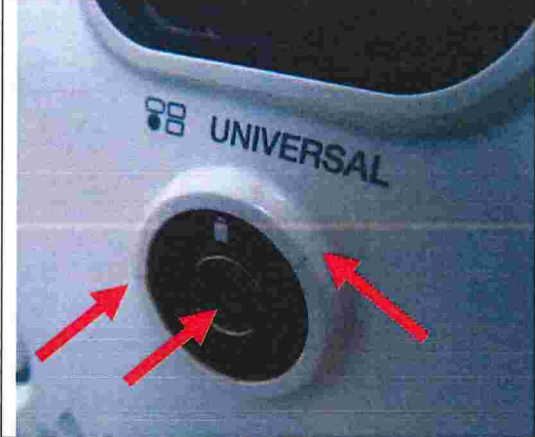
<p>Mặt điều khiển <i>Front panel</i></p>	<p>Mặt điều khiển bị nứt và ố <i>The front panel has cracked and stained</i></p>

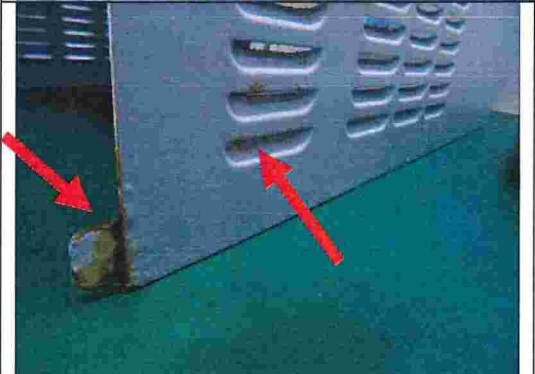
<p>Nắp máy <i>Top cover</i></p>	<p>Nắp máy bị gỉ sét <i>The top cover has rusty</i></p>
