THÔNG BÁO MỜI CHÀO GIÁ

(V/v Mời chào giá linh kiện sửa chữa thay thế cho Bộ xử lý hình ảnh của Hệ thống phẫu thuật nội soi Fill HD và cho máy cắt đốt)

BÁO CÁO GIÁM ĐỊNH KỸ THUẬT TECHNICAL REPORT

KÍNH GỬI/Report to: Ban Giám Đốc/ Board of Directors Phòng Trang Thiết bị/ BME Phòng nội soi/ Endoscopy	
BỆNH VIỆN/Name of user: Bệnh Viện Bình Dân/ Binh Dan Hospital	
KIỂU MÁY/Name of model: OTV-S190	SỐ MÁY/Serial no: 7703922
NGƯỜI KIỂM TRA/Inspector: Nguyễn Văn Hưng	NGÀY KIỂM TRA /Date of inspection: 23/11/2022

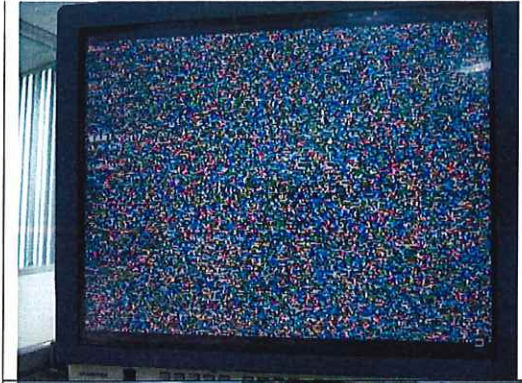
HIỆN TƯỢNG <i>Phenomenon</i>	TÊN PHỤ TÙNG <i>Name of parts</i>	HƯ HỎNG <i>Contents of damage</i>
	Bo mạch xử lý dữ liệu hình ảnh <i>The CM board</i>	Máy không có tín hiệu hình ảnh do bo mạch xử lý dữ liệu hình ảnh bị hỏng <i>There is no output signal due to CM board has defective</i>

<p>● NGUYÊN NHÂN HƯ HỎNG/REASON OF DAMAGES</p> <p>Các hư hỏng trên do hao mòn trong quá trình sử dụng. <i>The damages due to worn out and tear during use.</i></p>
<p>● GIẢI PHÁP/SOLUTIONS</p> <p>Do bo mạch xử lý dữ liệu hình ảnh và bộ phận kết nối dây tín hiệu bị hỏng; mặt điều khiển, nắp máy, đế máy, mặt sau bị gỉ sét nên chúng tôi đề nghị bệnh viện sửa chữa: thay thế mới bo mạch xử lý dữ liệu hình ảnh, bộ phận kết nối dây tín hiệu, mặt điều khiển, mặt sau, đế máy, nắp máy và các phụ kiện cần thiết kèm theo.</p> <p><i>Because the CM board and the receptacle unit have defective; the front panel, the top cover, chassis, rear cover have rusty so we recommend company for repair: replace a new CM board, receptacle unit, front panel, rear panel, chassis, top cover and necessary spare parts.</i></p>
<p>● HÀNH ĐỘNG NGĂN NGỪA /RECOMMENDED ACTION TO PREVENT THESE PROBLEMS</p> <p>Sử dụng/ bảo quản thiết bị theo đúng hướng dẫn của Olympus. <i>Use/maintain the equipment following Olympus's instructions.</i></p>

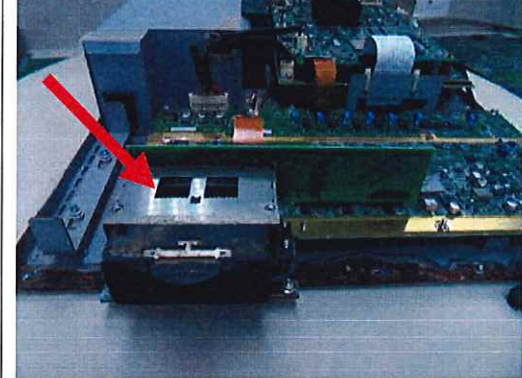
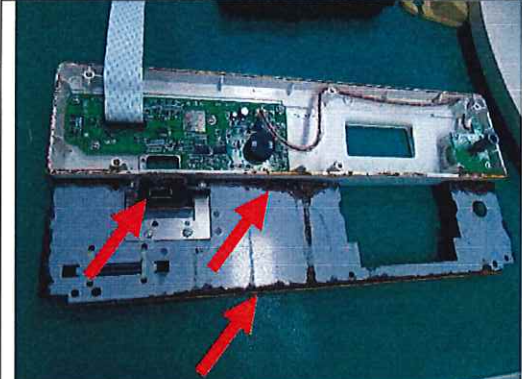
<p>Bộ phận kết nối dây tín hiệu The receptacle unit</p>	<p>Không có hình ảnh nội soi do bộ phận kết nối dây tín hiệu bị hỏng There is no endoscopic image due to the receptacle unit has defective</p>

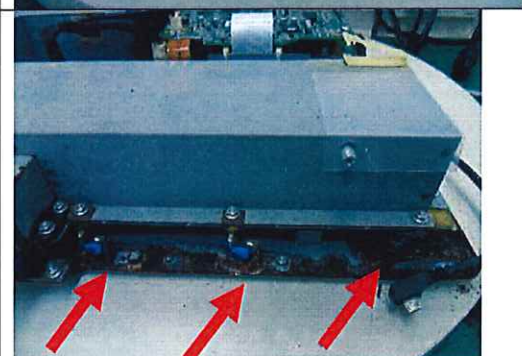
<p>Mặt sau Rear panel</p>	<p>Mặt sau máy bị gỉ sét The rear panel has rusty</p>

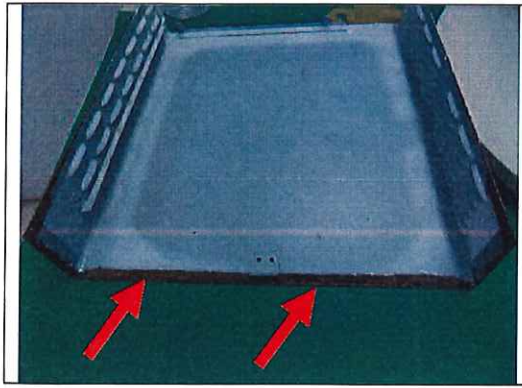
<p>Đế máy The chassis</p>	<p>Đế máy bị gỉ sét The chassis has rusty</p>

<p>Nắp máy <i>The top cover</i></p>	<p>Nắp máy bị gỉ sét <i>The top cover has rusty</i></p>
---	---	---

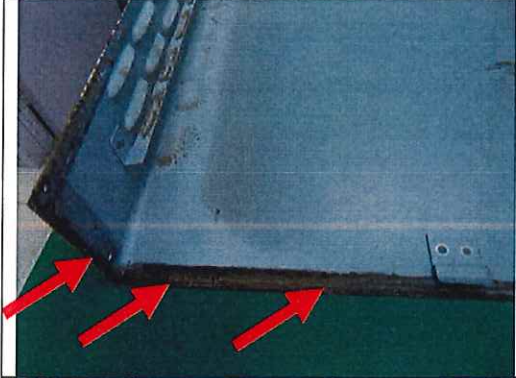
HIỆN TƯỢNG <i>Phenomenon</i>	TÊN PHỤ TÙNG <i>Name of parts</i>	HƯ HỎNG <i>Contents of damage</i>
	Mặt điều khiển <i>Front panel</i>	Mặt điều khiển không điều khiển được các chức năng do bo mạch mặt điều khiển bị gỉ sét <i>The front panel can not control any functions due to the front panel board has rusty</i>
	Đế máy <i>Chassis</i>	Đế máy bị gỉ sét <i>The chassis has rusty</i>

<p>Nắp máy <i>The top cover</i></p>	<p>Nắp máy bị gỉ sét <i>The top cover has rusty</i></p>

<p>● NGUYÊN NHÂN HƯ HỎNG/REASON OF DAMAGES Các hư hỏng trên do hao mòn trong quá trình sử dụng <i>The damaged due to worn out and tear.</i></p>
<p>● GIẢI PHÁP/SOLUTIONS Do mặt điều khiển không điều khiển được các chức năng; nắp máy, đế máy, mặt sau bị gỉ sét nên chúng tôi đề nghị bệnh viện sửa chữa: thay thế mới mặt trước, mặt sau, đế máy, nắp máy và các phụ kiện cần thiết kèm theo. <i>Because the front panel cannot control any functions; the top cover, chassis, rear cover have rusty so we recommend company for repair: replace a new front panel, rear panel, chassis, top cover and necessary spare parts.</i></p>

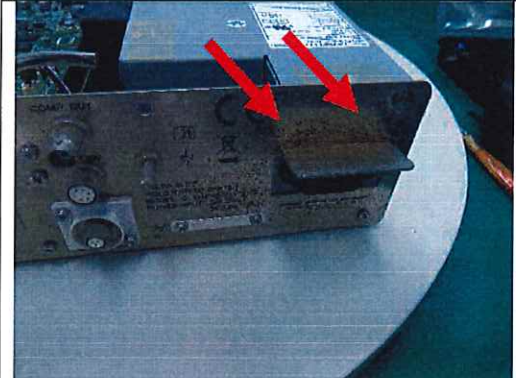
<p>Mặt sau <i>Rear panel</i></p>	<p>Mặt sau máy bị gỉ sét <i>The rear panel has rusty</i></p>
